桃園市政府消防局住宅用火災警報器成功案例教育資料

壹、案由：桃園市觀音區富坡路住戶火警，因住戶內部設置住宅用火災警報器偵知發出高分貝音響，民眾即時發現火源，並且撲滅火源，所幸未造成人員傷亡。

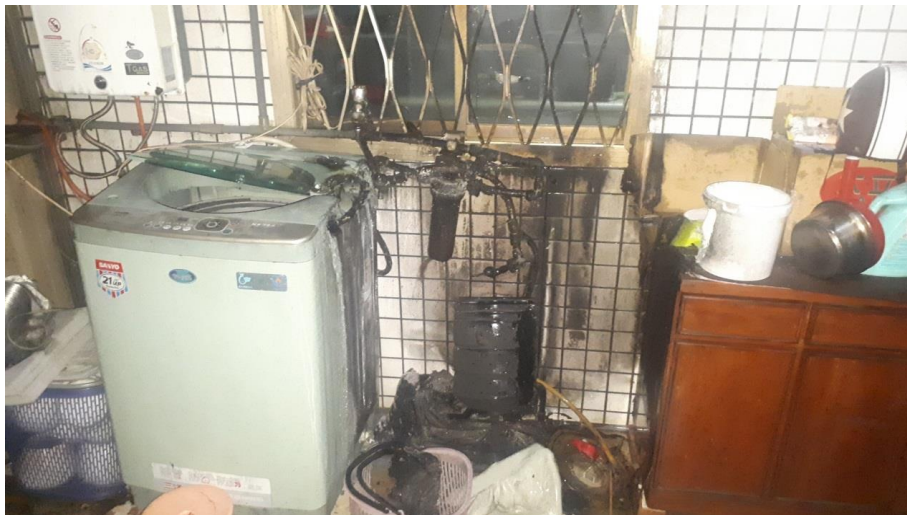
二、本件火災原因疑似脫水機電線走火。

現場燃燒情形照片

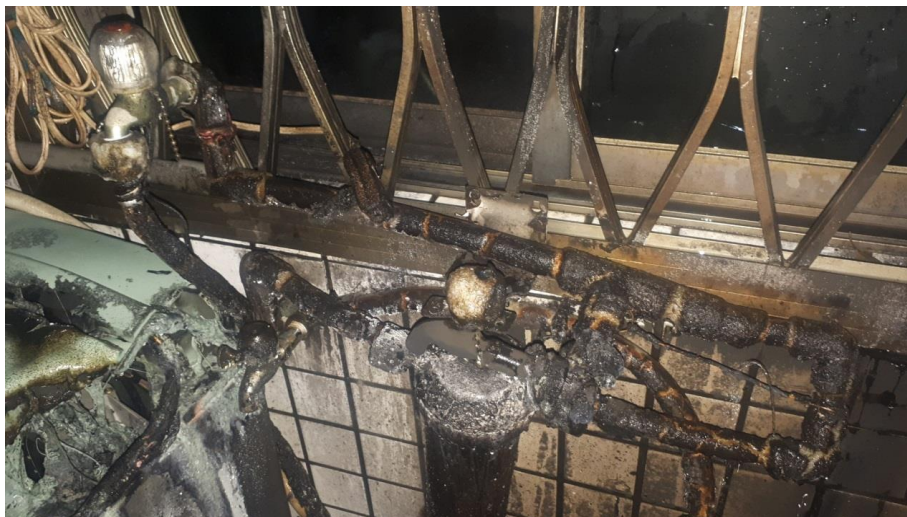
現場燃燒情形照片

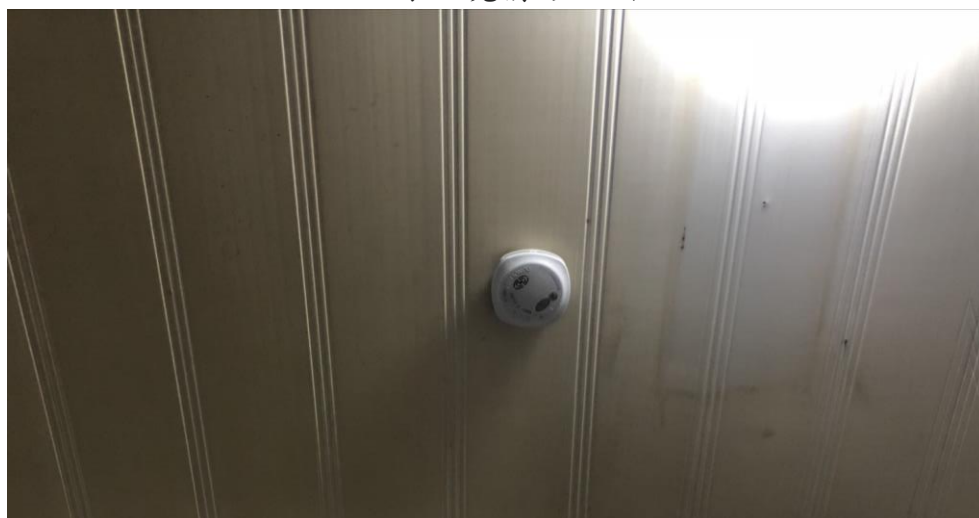
(一)設置情形：裝設於廚房外飯廳。

(二)動作情形：於偵測煙時發出警報音響。

現場住警器照片

一、居家住宅用火災警報器應定期定時維護保養(每月至少自行檢測1次)，以達到基本效能，確保民眾生命安全。
