# 桃園市政府消防局大園分隊轄內住宅火警 住宅用火災警報器作動案例

桃園市政府消防局大園分隊之民眾自行撲滅火災案例相片

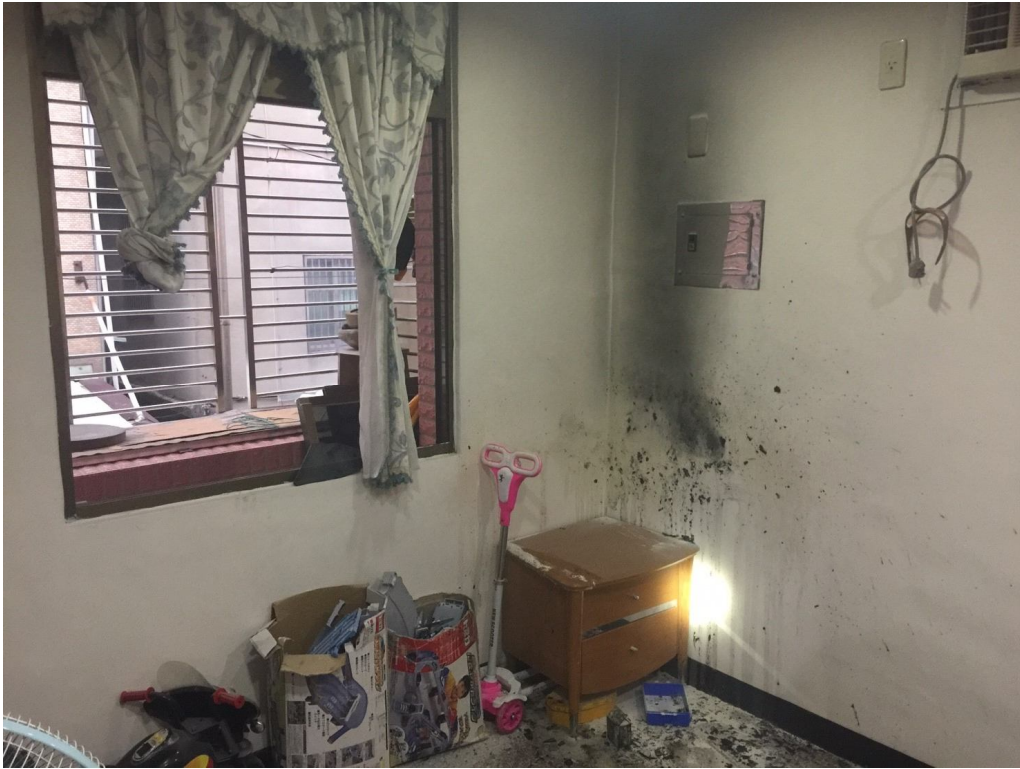
相片說明：現場為燃燒 2 樓房內小孩玩具，面積約 1 平方公尺

- （一）符合消防法第6條第5項之未達設置火警自動警報設備之住宅場所（即非大樓式之住宅場所，如透天厝、老舊公寓……等）應加裝住警器，可於火災發生初期偵知並發出警報聲響，讓住戶能即早發現火災，並進行通報、滅火及避難等相關積極應變作為。
- （二）火災發生時，首要應確認自身安全（屋外或在火勢不會延燒的安全處所）再行報案，報案時應詳述地點位置及有無人員受困，以利消防人員於第一時間進行搶救。
- （三）住家平時應製作家庭逃生計畫，劃定兩條以上的逃生路線及兩處以上逃生出口，並定期進行演練及規劃屋外的安全避難處所，以利火災發生時人員清點與集合。
- （四）勿於住家內逃生口、梯間、通道及陽台堆積易燃物品及雜物，以免影響逃

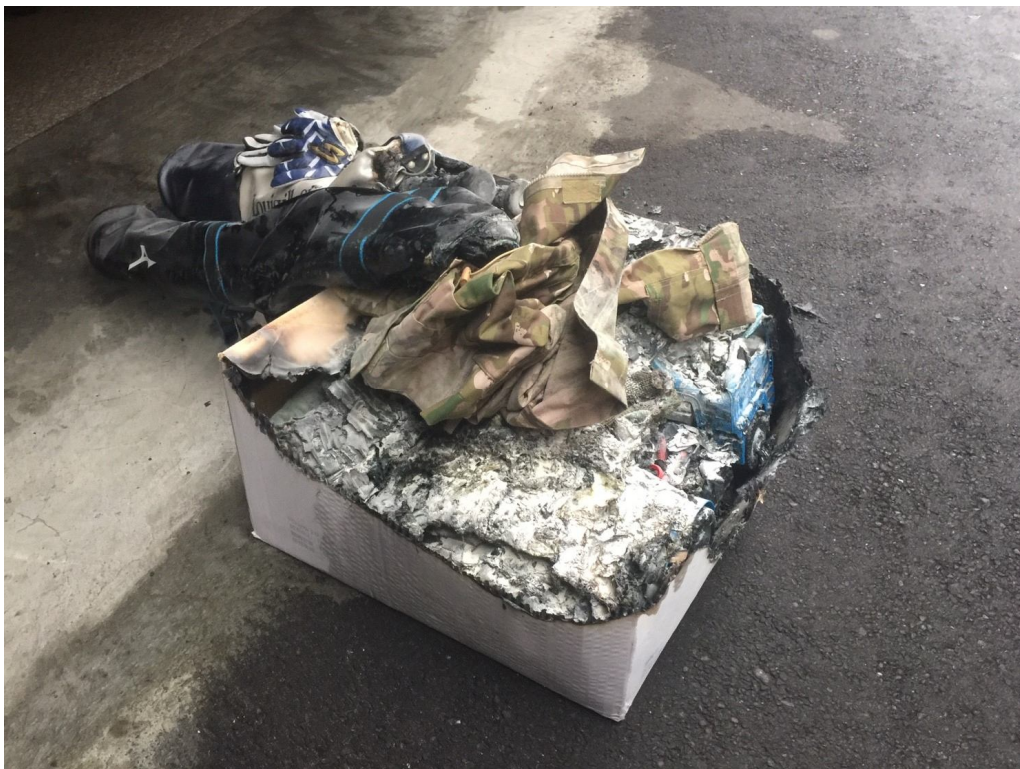
相片說明：現場燃燒桌面玩具及延燒紙箱內物品

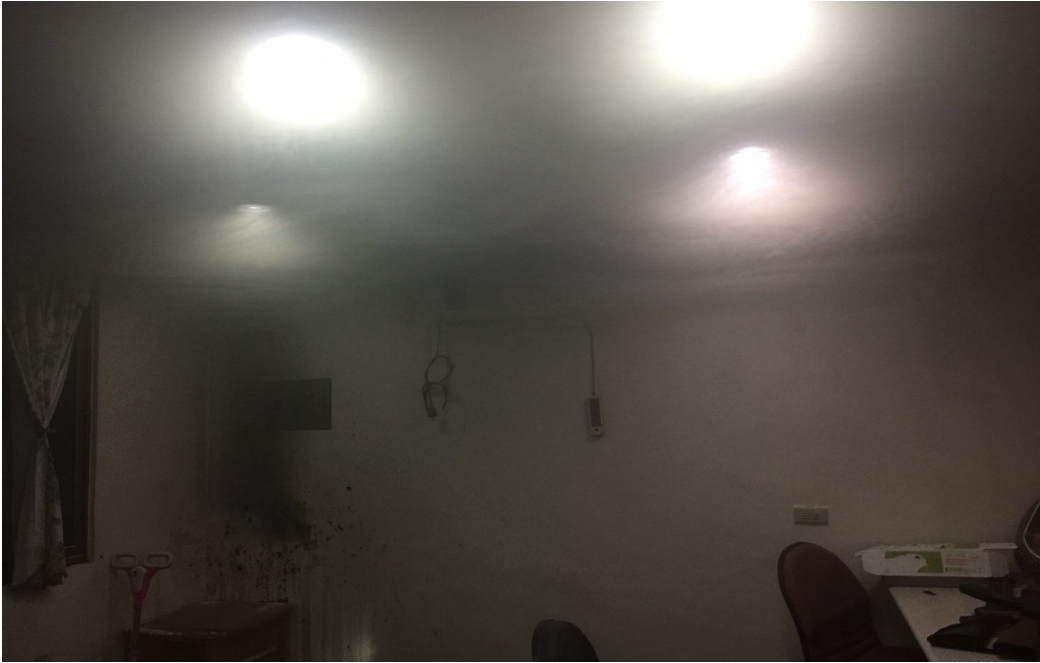
相片說明：二樓房內起火處瀰漫濃煙，牆壁有燻黑情形。

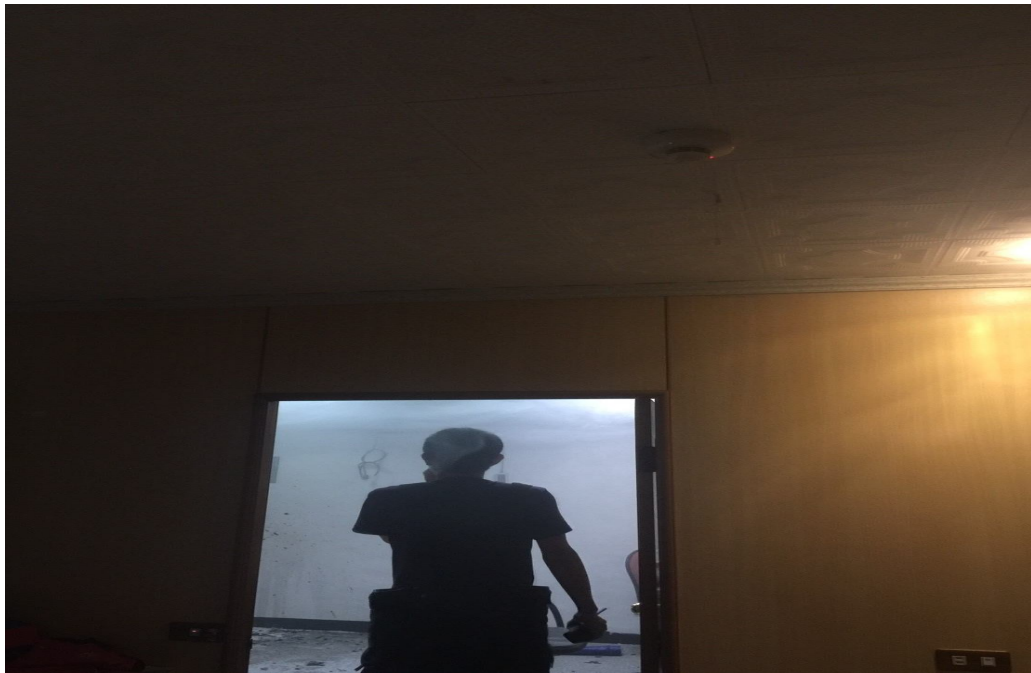
1. 現場為地上4層RC構造住宅，起火樓層為2樓房間，內部使用磚牆隔間，2樓共區分為2房間（房門為木門）、1浴廁。
2. 建築物2樓裝設有2顆住警器，分別位於2樓梯間及起火之房間內。

相片說明：房間內外均由裝設住警器，因房門緊閉，故濃煙無漫出房門外，使得住警器僅於起火處房內發出警報。
