## 一、案情概述：

## 二、火災概要：

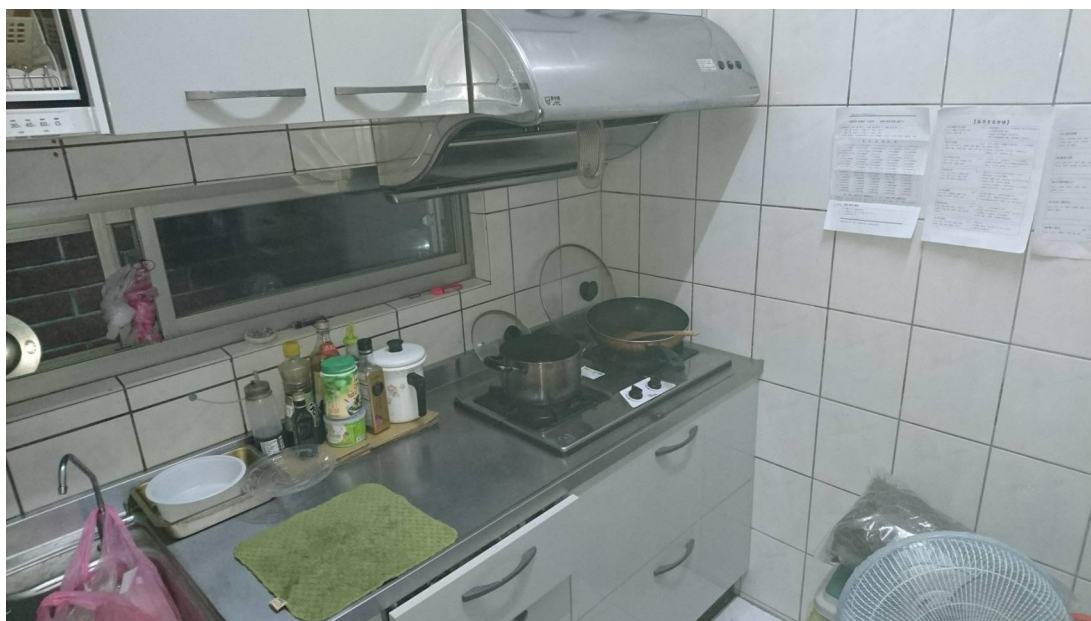
圖片一：現場因炊事不慎致爐具燒焦情形。

- (一) 加強向民眾宣導使用瓦斯爐具烹煮食物之安全觀念，應遵守「人離火熄」之原則，尤其人員若要離開時，應關閉爐火。
- (二) 宣導定期清理抽油煙機油垢，防止火災後火勢擴大延燒。
- (三) 宣導住警器應定期維護保養，以確保基本效能，維護生命財產安全。
- (四) 宣導自設滅火器，並熟悉使用方法，以備不時之需。
