壹、案由：

106年10月20日上午08點59分，桃園市楊梅區員本路100巷32-1號民宅屋主開車返家時，車上堆滿易燃紙箱，車輛停妥後返回房間休息，聽聞到裝置於1樓客廳的住警器傳出警報聲，立即前往客廳及車庫處查看火災情形，於是在車庫的貨車上看見雜物在燃燒情形，屋主於第一時間通報119，並且利用水管撲滅火勢，成功達到火災初期預警之功能，讓屋主可儘速採取適當措施，成功防止災情擴大。

桃園市政府消防局富岡分隊 106 年製作之火災案例相片

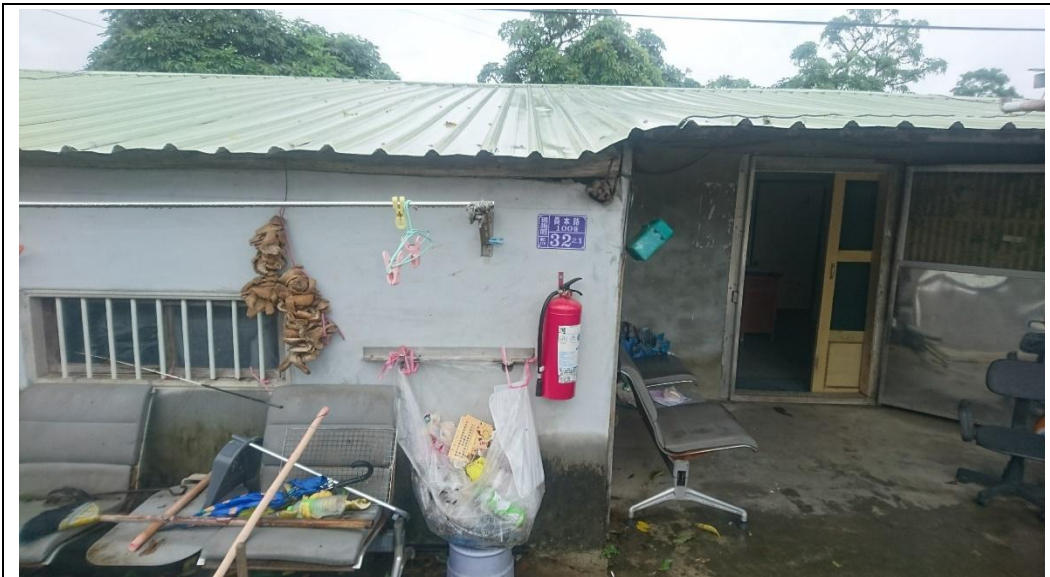
相片 1

說明：起火戶全景

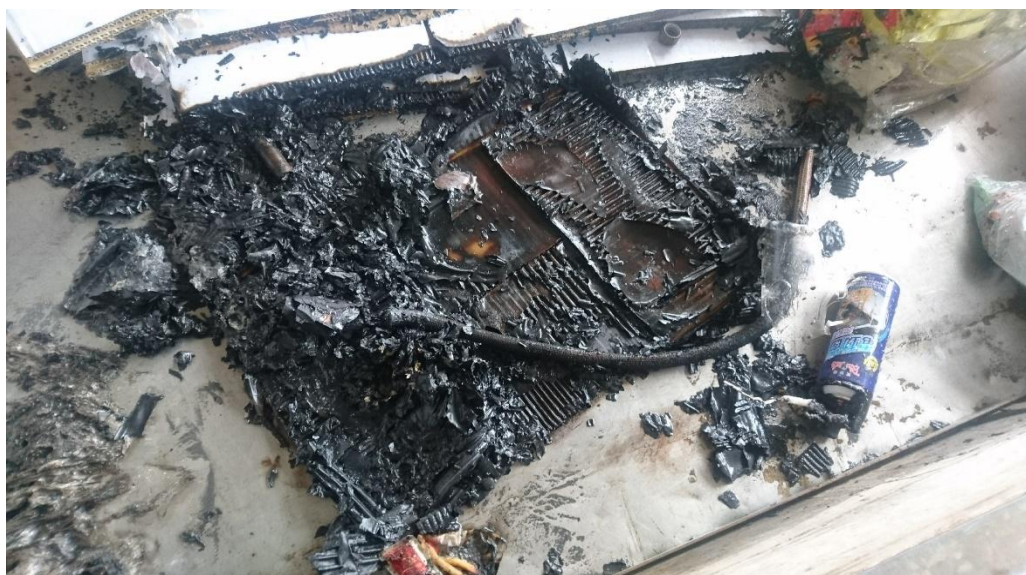
相片 2

- 一、民眾開車返家車庫時，因車上堆滿許多易燃雜物，疑似現場遺留火種，進而導致起火燃燒，所幸有賴家中客廳裝設住宅用火災警報器，促使屋主能即時發現火災發生，立即通報 119，並起且利用水管撲滅火勢，成功阻止火勢擴大。
- 二、該住戶於 106 年 09 月 18 日申請住宅用火災警報器補助，由該局富岡分隊同仁協助安裝住警器 1 具，住警器機能狀況良好，火災發生時有成功發出警示聲響。

說明：起火燃燒位置

- 一、宣導民眾在使用火種時一定要等到火種完全熄滅後才可以離開現場，以避免火勢燃燒擴大，減少災害可能之風險。
- 二、為即早偵知火災，利用案例教育民眾安裝住宅用火災警報器之重要性，鼓勵民眾自行安裝住警器以提升住宅安全。
- 三、宣導民眾於安裝住宅用火災警報器後，應定期維護保養並測試其功能，確保其探測功能正常，以確保生命財產安全。
- 四、加強初期搶救時機判斷及滅火器之使用宣導，並建立民眾防災降低傷亡之觀念。

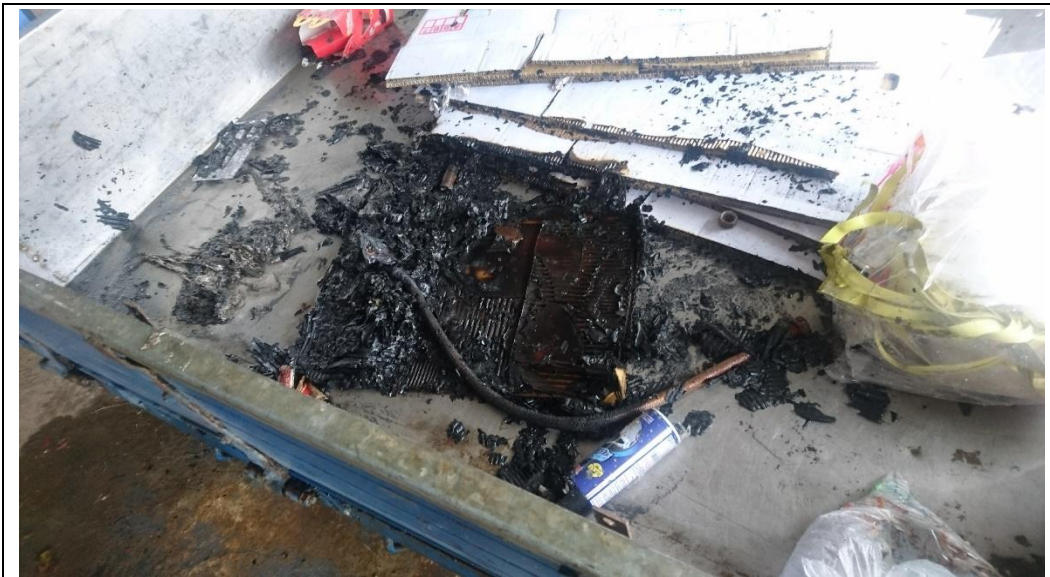
相片 3

說明：起火燃燒位置

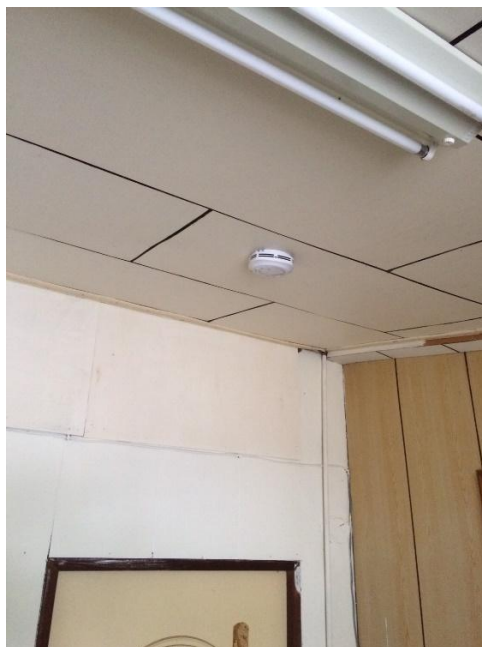
相片 4

- 一、時間：106年10月20日08時59分
 - 二、地點：桃園市楊梅區員本路100巷32-1號。
 - 三、建築物情形：1層樓鋼筋鐵皮構造之住宅。
 - 四、人員避難情形：住戶返家中聽聞裝置於1樓客廳的住警器傳出警報聲，於是在車庫的貨車上看見雜物在燃燒，立即通報119。
 - 五、初期滅火：火災初期住戶發現客廳內大量濃煙冒出，並且看見車庫內的貨車上有火光，想說火勢可以撲滅，進而利用水管滅火。
 - 六、消防人員搶救過程：消防人員到達現場後，火勢均已完全熄滅。
 - 七、住宅用火災警報器動作情形：
- 參、設置位置：1樓客廳之天花板。
- 肆、動作情形：警報音發出後，住戶立即到客廳查看報案及初期滅火。

說明：住警器裝置位置
