桃園市政府消防局第二救災救護大隊永安分隊轄內住宅火

警住宅用火災警報器作動案例

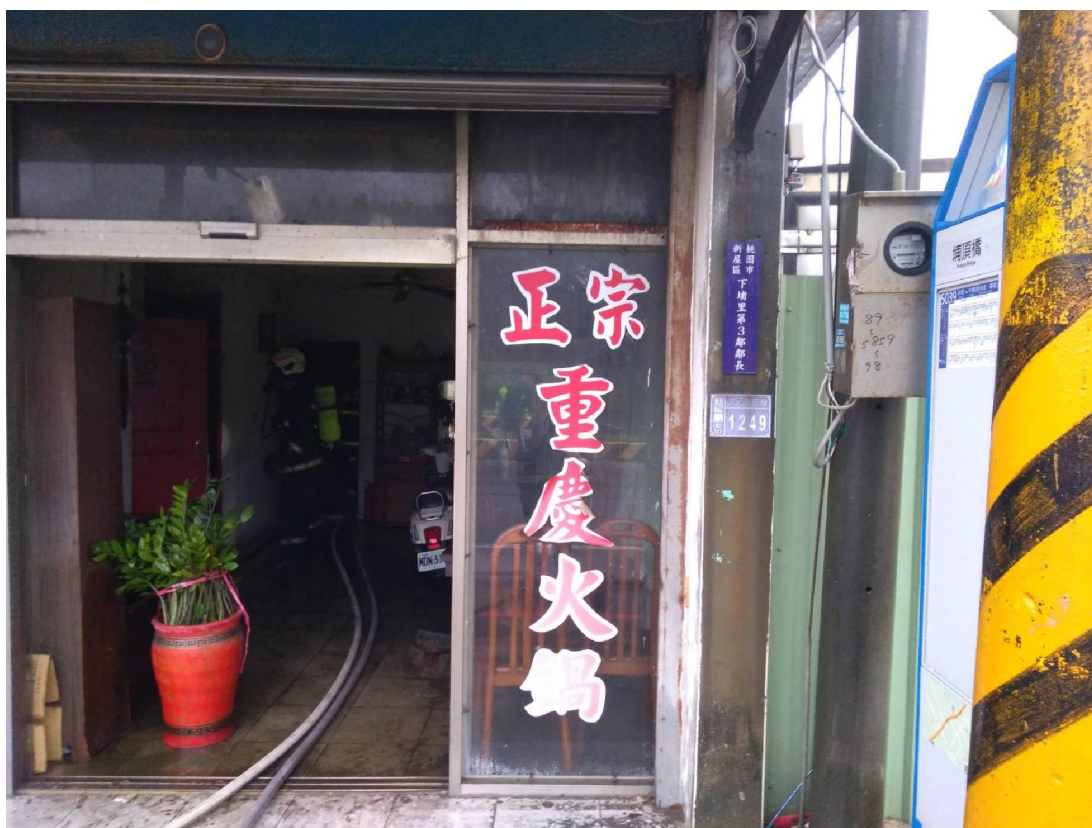
相片說明：一樓客廳起火處瀰漫濃煙，牆壁有燻黑情形。

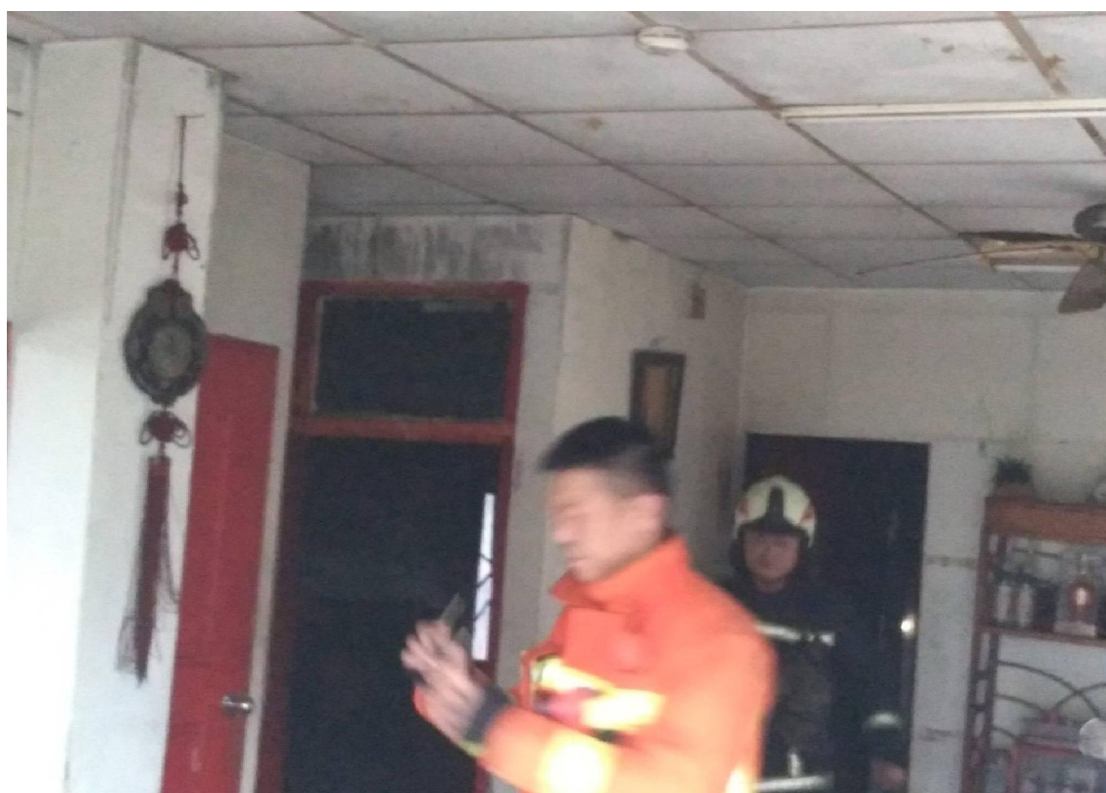
1. 時間：107年01月19日06時○分。
2. 地點：新屋區文化路三段○○號。
3. 建築物情形：地上2層，RC構造建築物。
4. 人員避難情形：受困人員由消防隊架梯後逃出至屋外。
5. 初期滅火：無。
6. 住宅用火災警報器動作情形：住警器裝設於客廳，因濃煙致住警器作動並發出警報聲。
7. 人員傷亡：無人員傷亡。

相片說明：住宅用火災警報器於起火處發出警報。

1. 宣導民眾除政府所補助裝設對象外，應另自行購買裝設於住家內各寢室、廚房、走廊及樓梯，藉以防護範圍更加完善。
2. 居家所裝設之住宅用火災警報器應定期維護保養(每月至少自行檢測1次)，以達到基本效能，確保民眾生命安全。
3. 宣導民眾於用電安全觀念，養成電源使用完畢隨時關閉電源習慣。
4. 宣導民眾火災初期應變作為：
 - (1)報案：發現火災時，應立即向119報案，切勿心慌，詳細說明火警發生之地址、處所、建築物狀況等。
 - (2)避難逃生：逃生時應採低姿勢並沿牆面，依避難方向指示燈及出口標示燈方向逃生；另原則上，應往1樓室外逃生，若受困於煙、火時，應選擇返回居室「關門」求生，不可躲浴室，並設法報案告知外人受困位置及等待救援。
 - (3)滅火：利用就近之滅火器、室內消防栓設備進行滅火；如火勢有擴大蔓延之虞，則應迅速撤退至安全之處所。
