## 壹、案由：

107年02月18日20點○分，桃園市中壢區林森路8號民宅屋主在二樓睡覺，聽聞到裝置於1樓樓梯間的住警器傳出警報聲，立即前往廚房查看火災情形，於是在廚房看見大量濃煙情形，並且及時關閉爐火，成功達到火災初期預警之功能，讓屋主可儘速採取適當措施，成功防止災情擴大。

## 貳、火災概要：

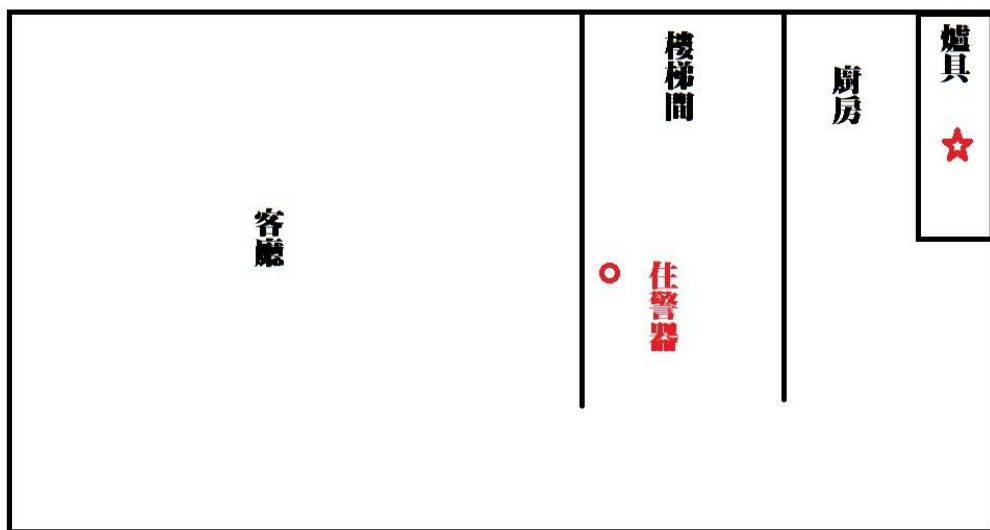
捌、現場平面圖：

客廳

樓梯間

廚房

爐具 ☆

起火點

住警器

參、住警器設置位置：1樓樓梯間。

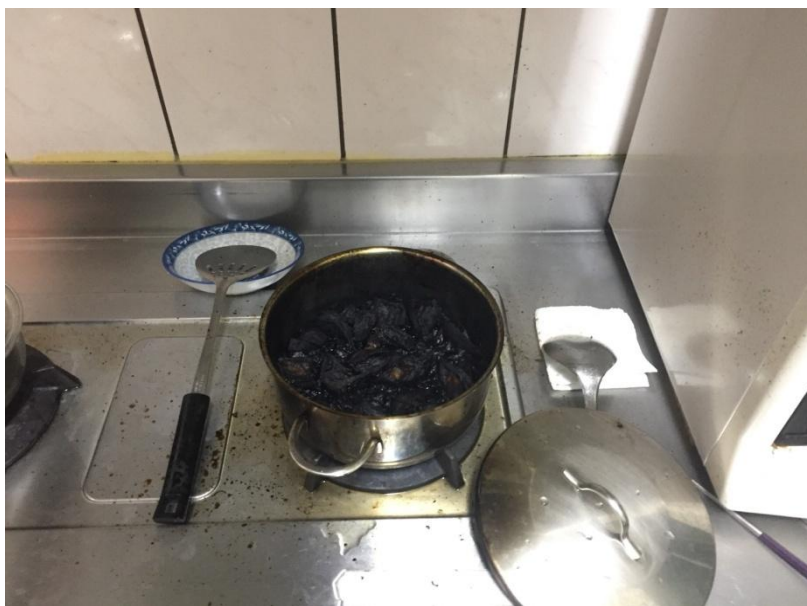
相片 3

說明：起火燃燒位置

- 一、民眾於二樓睡覺時，因忘記廚房有在煮東西，所幸有賴家中樓梯間裝設住宅用火災警報器，促使屋主能即時發現火災發生，成功阻止火勢擴大。
- 二、該住戶於 106 年 09 月○日申請住宅用火災警報器補助，由該局中壢分隊同仁協助安裝住警器 1 具，住警器機能狀況良好，火災發生時有成功發出警示聲響。

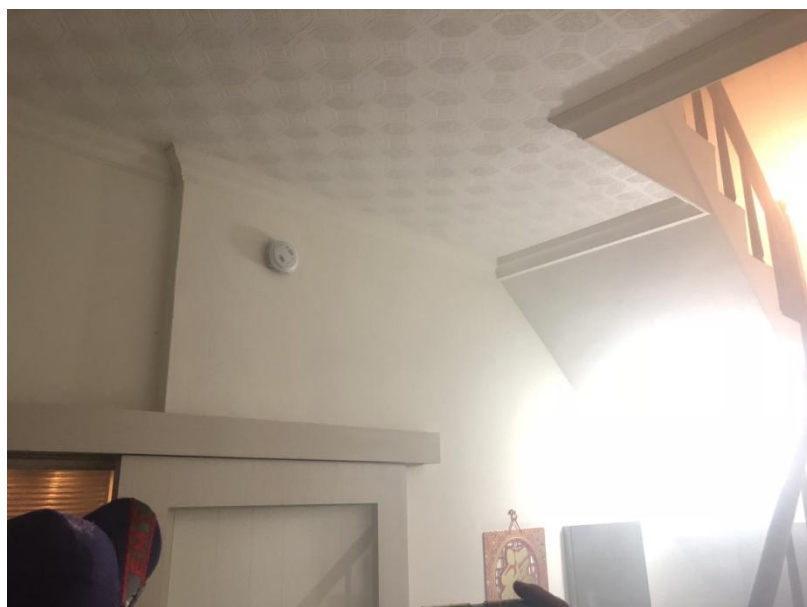
相片 4

說明：住警器裝置位置

肆、住警器動作情形：警報音發出後，住戶立即到廚房查看及關閉爐火。
