壹、案由：

107年03月○日下午17點○○分，桃園市中壢區中山路○○號小吃店老闆，聽聞到裝置於1樓包廂內的住警器傳出警報聲，立即前往包廂查看火災情形，於是在包廂內看見大量濃煙情形，並且及時拿水桶裝水灌救，成功達到火災初期預警之功能，讓小吃店老闆可儘速採取適當措施，成功防止災情擴大。

貳、火災概要：

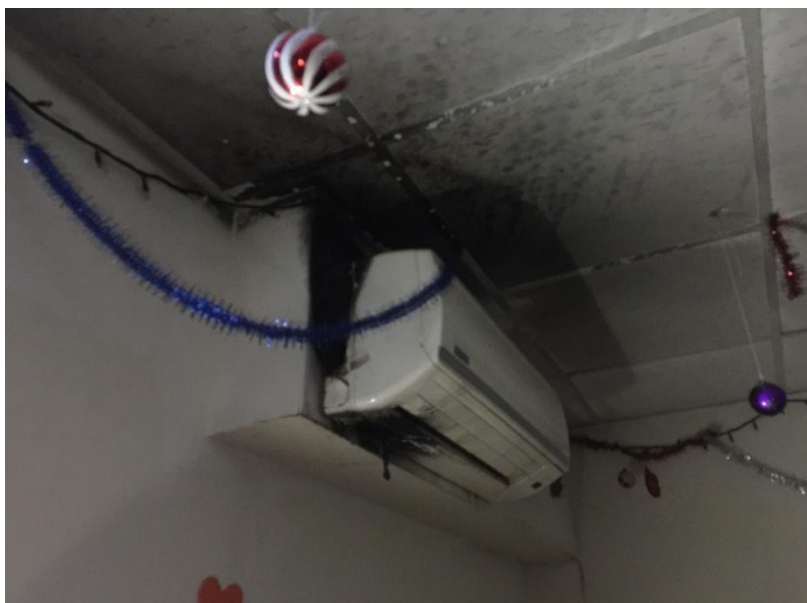
相片 3

- 一、小吃店老闆在一樓做生意，因包廂內冷氣機起火燃燒，所幸有賴包廂內裝設住宅用火災警報器，促使小吃店老闆能即時發現火災發生，成功阻止火勢擴大。
- 二、該小吃店自行購買住警器機能狀況良好，火災發生時有成功發出警示聲響。

說明：起火燃燒位置

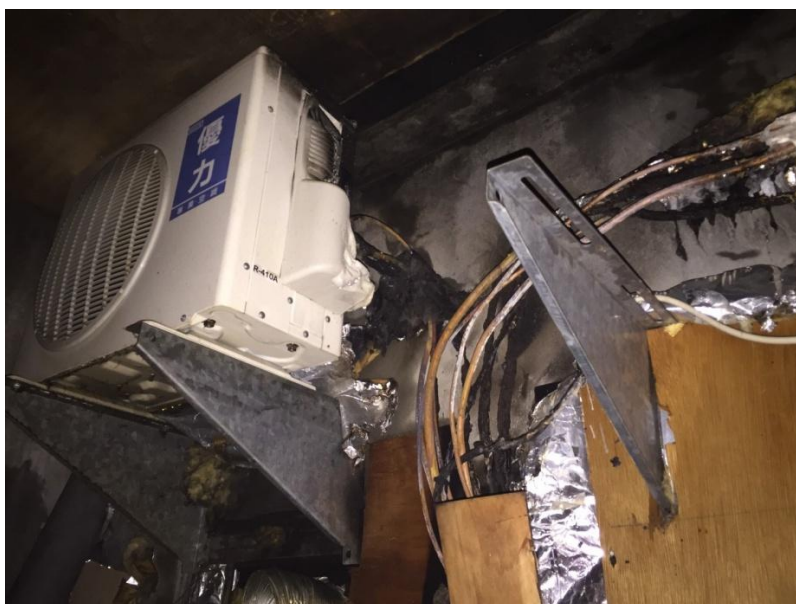
相片 4

說明：起火燃燒位置

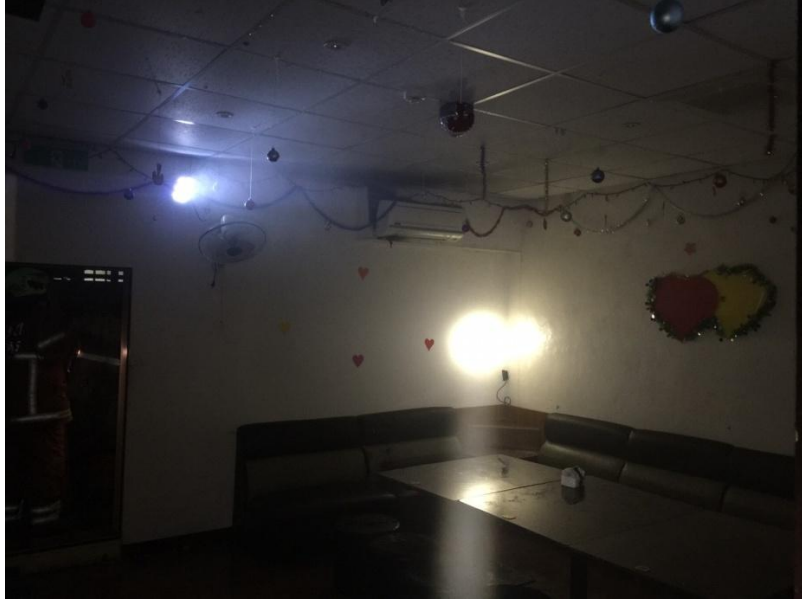
相片 3

肆、住警器動作情形：警報音發出後，小吃店老闆立即到包廂內查看及拿水桶裝水灌救。

說明：住警器裝置位置

- 一、為即早偵知火災，利用案例教育民眾安裝住宅用火災警報器之重要性，鼓勵民眾自行安裝住警器以提升住宅安全。
- 二、宣導民眾於安裝住宅用火災警報器後，應定期維護保養並測試其功能，確保其探測功能正常，以確保生命財產安全。
- 三、加強初期搶救時機判斷及滅火器之使用宣導，並建立民眾防災降低傷亡之觀念。
