附件三、桃園市政府消防局住宅用火災警報器成功案例教育資料

壹、案由：

桃園市觀音區忠愛路一段○○○巷○弄○○號住戶火警，因住戶內部設置住宅用火災警報器偵知發出高分貝音響，鄰居即時發現火源，並且立即報案，所幸未造成人員傷亡。

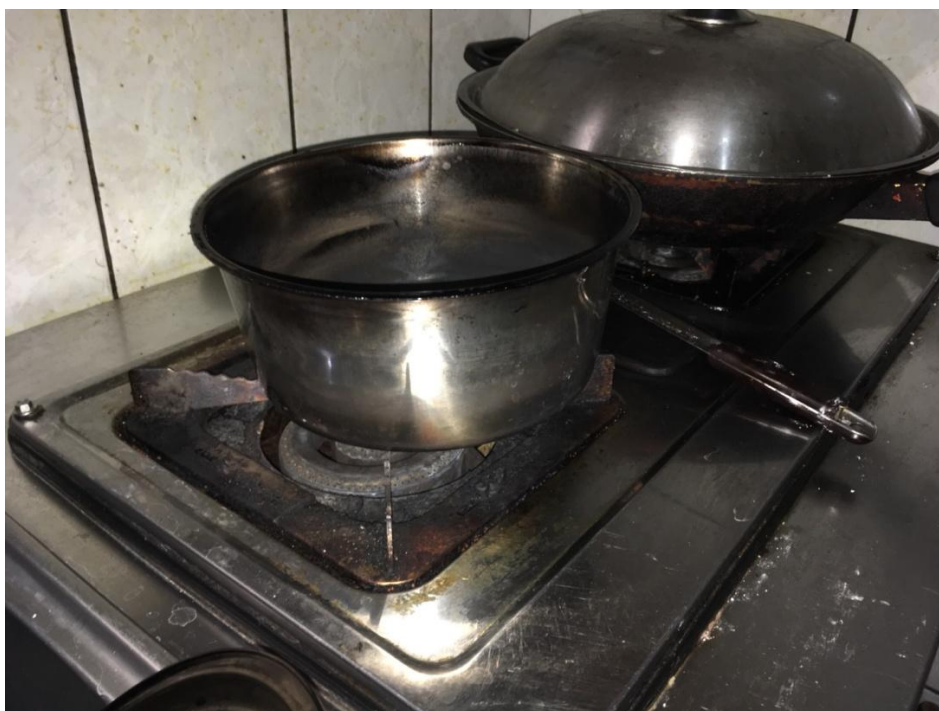
六、消防人員搶救過程：到達現場為鄰居報案，表示聽聞屋主家住警器聲響，發現屋主出門並且煮菜忘記關火。消防人員到現場後，從後方巷子將屋主家瓦斯關閉後，火勢自行熄滅。並請警方盡速聯繫屋主，屋主

二、本件火災原因炊事不慎。

現場燃燒情形照片

一、廚房在烹煮食物時，不可離開，倘臨時離開，務必關閉火源或委託他人看顧。

二、瓦斯廚具、排油煙機應隨時清潔去除油污。
