## 桃園市政府消防局住宅用火災警報器成功案例教育資料

壹、案由：107年07月○○日，桃園市復興區三民里○○○7鄰○○號居室內疑似電線老舊引起火災，受災戶聞住宅用火災警報器示警訊號後，使用滅火器初期滅火失敗，通報消防隊前往滅火搶救。

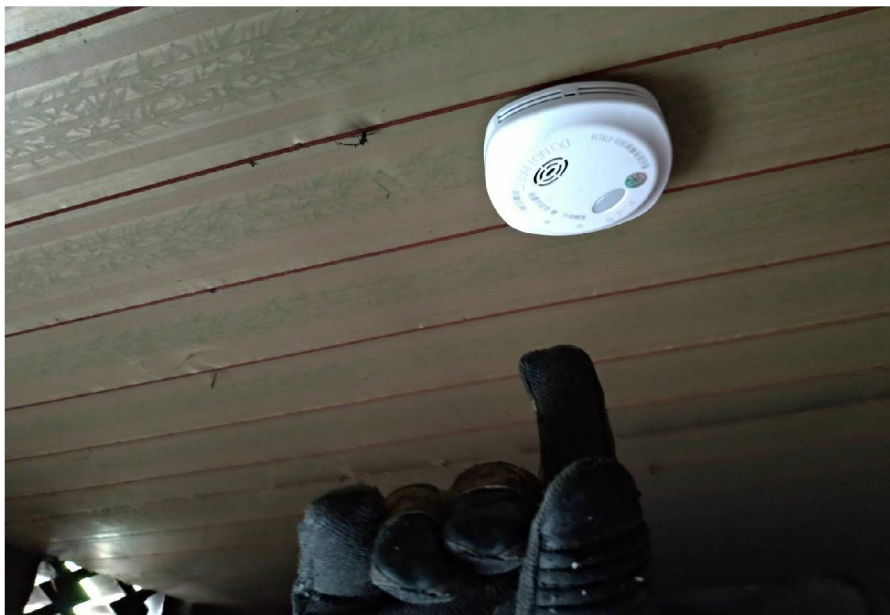
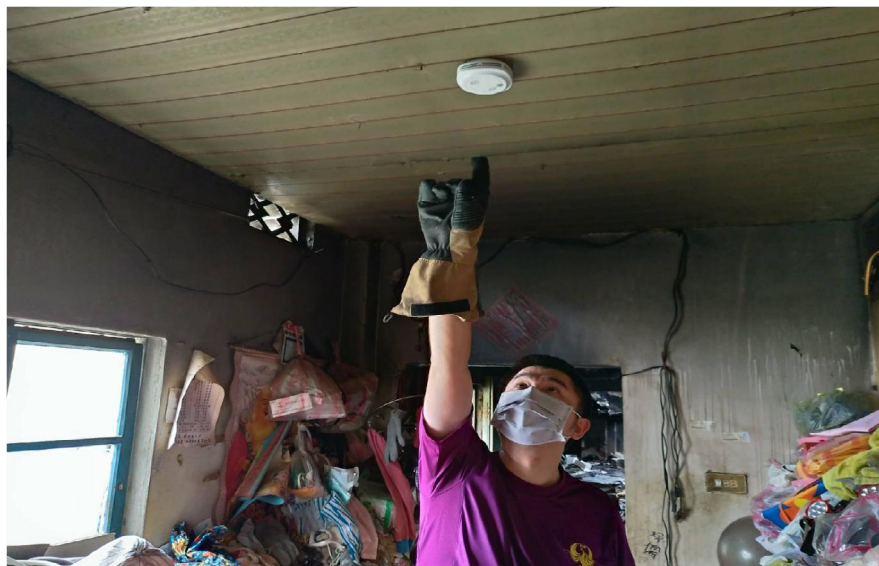
陸、現場照片：

三、建築物情形：建築物為一樓磚造，起火處為屋主寢室。

二、火災原因：電氣因素。

一、宣導民眾使用延長線，勿多處串聯，避免電線走火。
