桃園市政府消防局住宅用火災警報器成功案例教育資料

桃園市桃園區同安街○○巷○○弄○○號住宅火警，因住家內部設置住宅用火災警報器偵知發出高分貝音響，鄰居即時發現並且立即報案，所幸未造成人員傷亡。

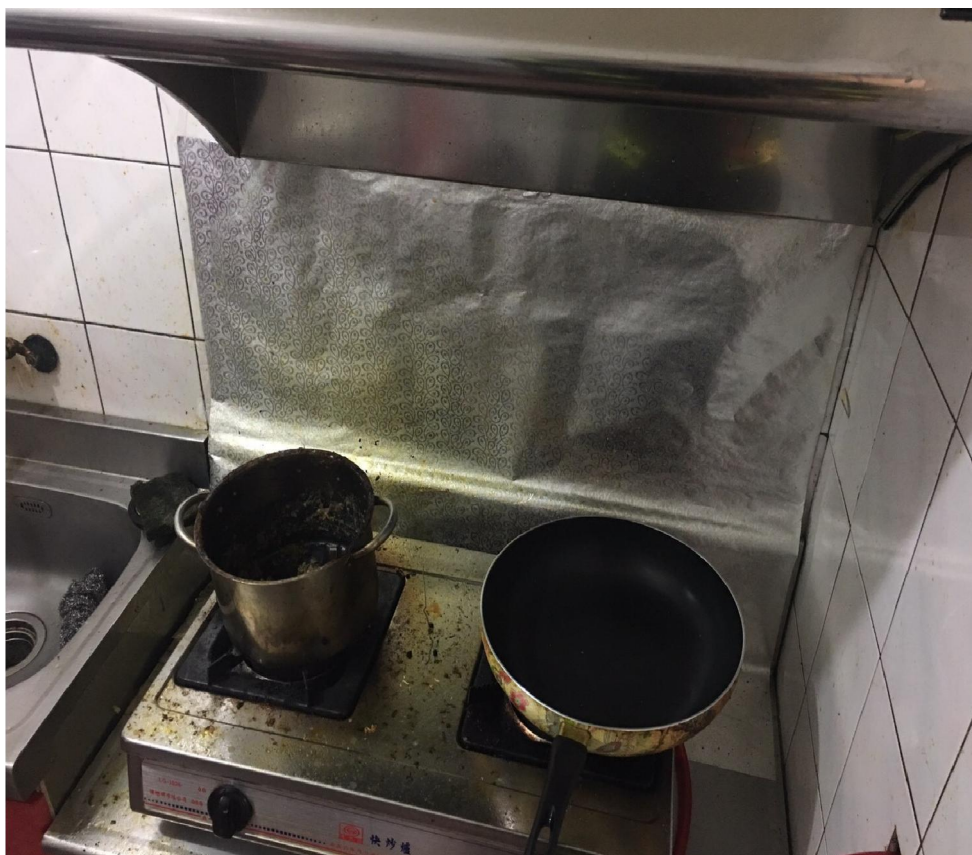
現場燃燒位置照片

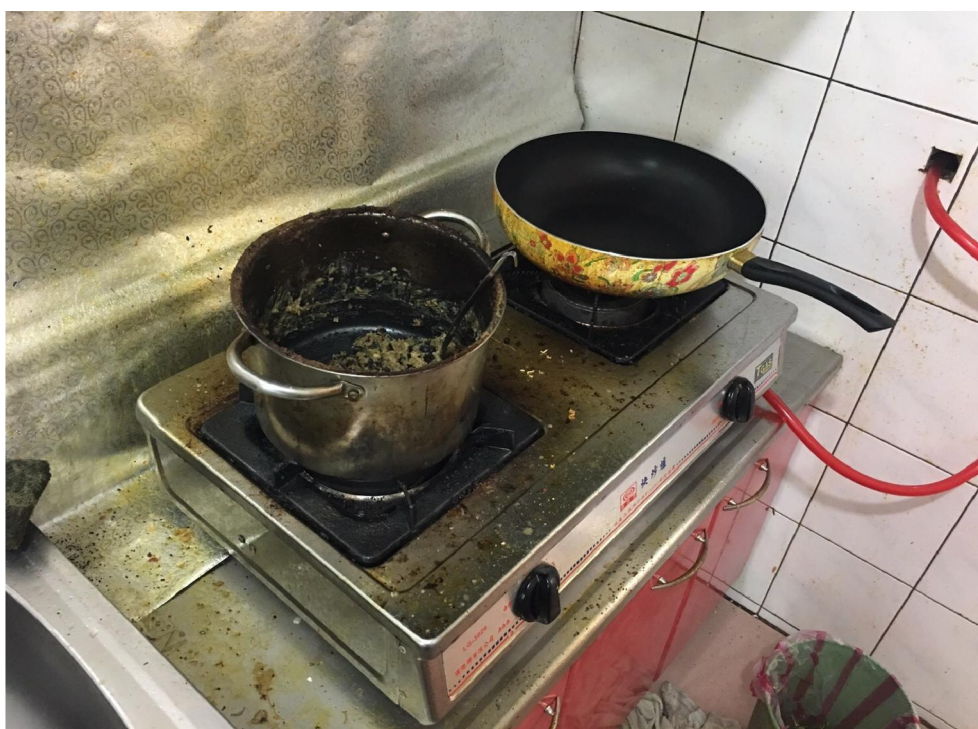
現場燃燒情形照片

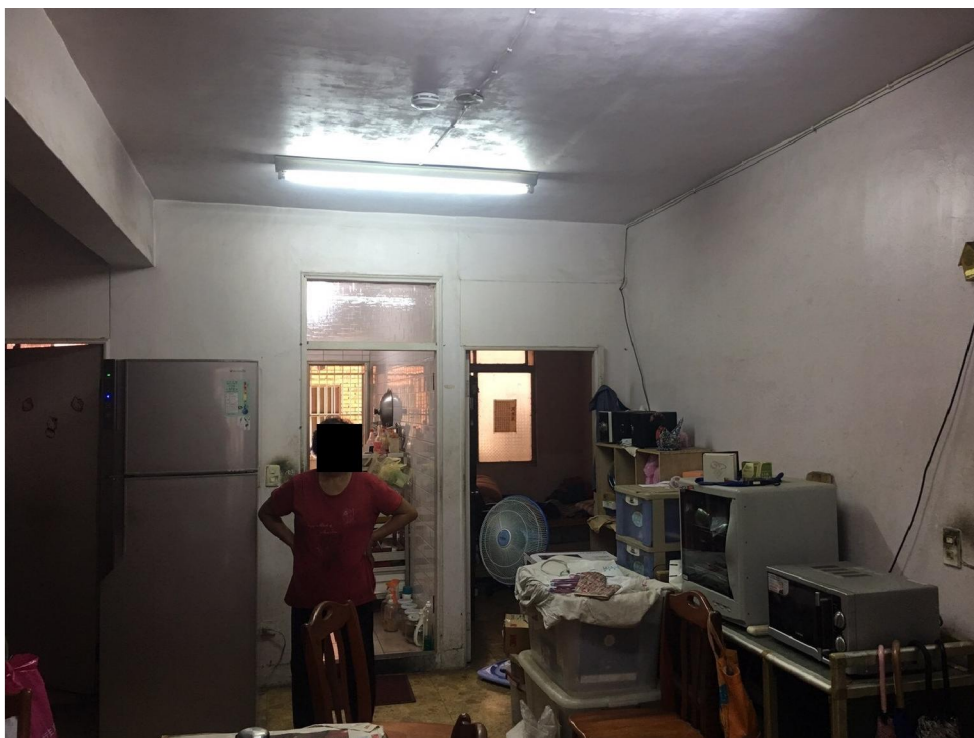
住警器安裝位置

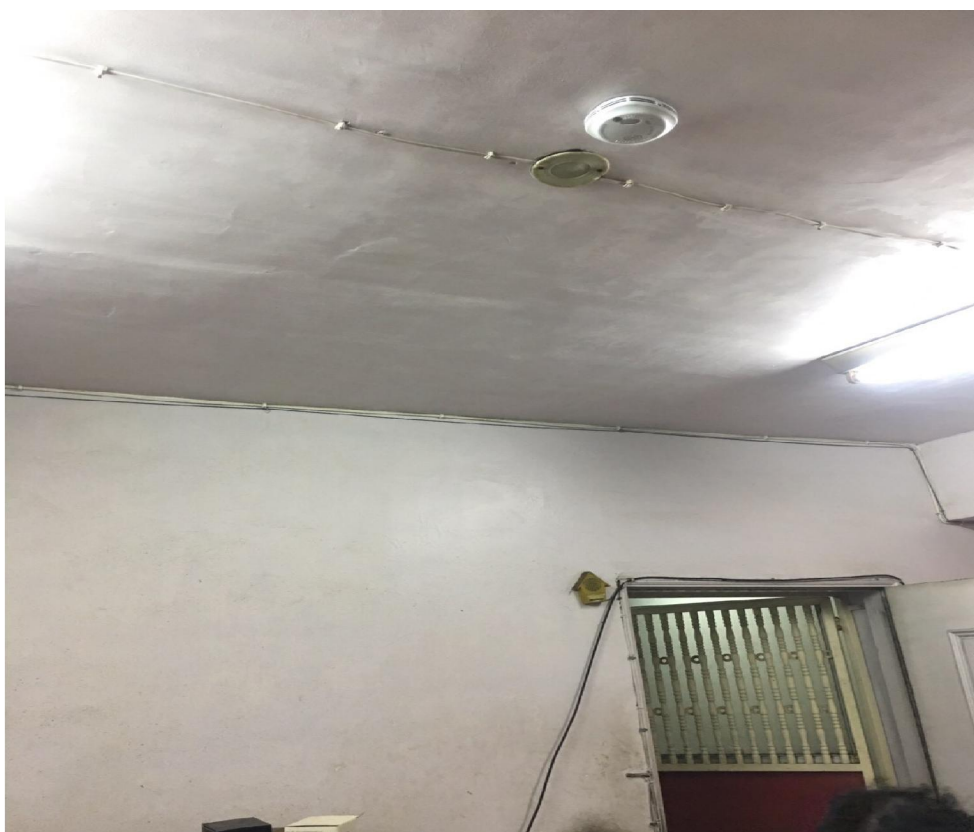
住警器安裝位置
